Audit de travaux de dallage extérieur béton imprimé et de rénovation de piscines

Nîmes -

Mardi 05/02/2019

A- Dalle béton imprimé extérieure

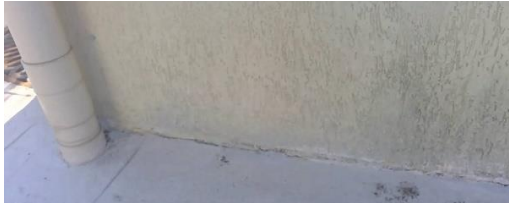
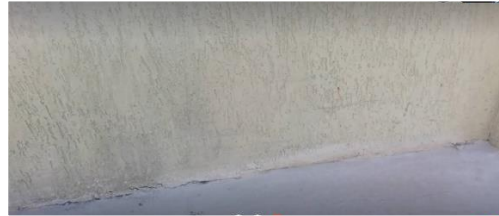
- inexistence d'un joint et/ou absence de traitement de celui-ci entre la dalle et les murs de façades, salissures des bas de murs de façades (photos 1,2).
- les marches ont été reprises avec une laitance de ciment, apparition de fissures, aucune tenue structurelle du revêtement (photos 3,4).
- dalle béton imprimé taloché grossièrement, finition inadéquate de très mauvaise qualité, exécuté sans aucun soins exigible pour un sol fini (photos 5,6).
- inexistence d'un joint et/ou absence de traitement du joint de dilatation

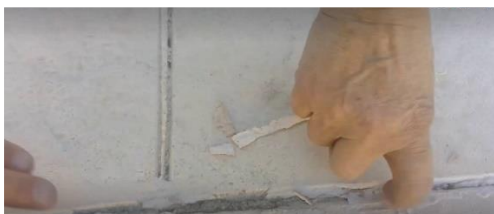
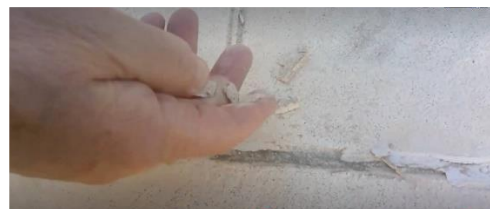
de la dalle béton imprimé extérieure (photos 7,8).

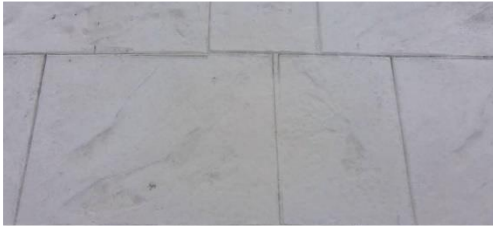
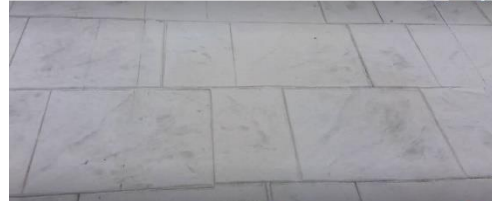
- les joints du dallage imprimé sont mal exécutés, marqués doublement et non alignés (photos 9,10).

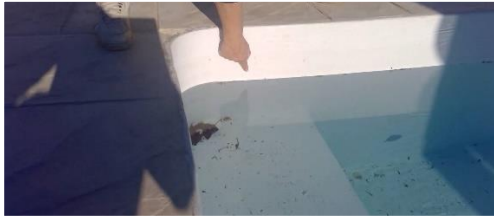
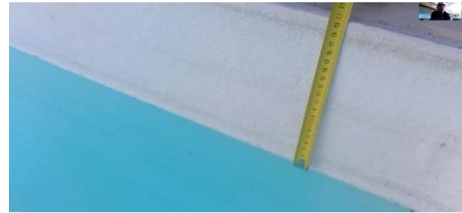
Constatant une nouvelle fois la perte d'eau dans sa piscine elle a remplie de nouveau celle-ci. Ce jour à 16h nous constatons une perte du niveau d'eau d'une hauteur d'environ 3 cm (photo 11,12), ce qui pour cette saison n'est pas lié à la simple évaporation naturelle. Cela représente une fuite estimée de l'ordre de 0,4 à 0,5 m³ en quatre jours.

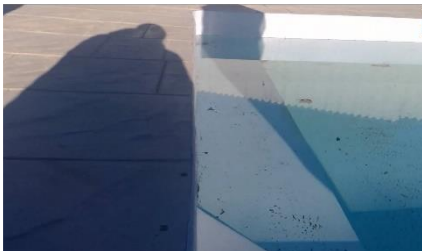
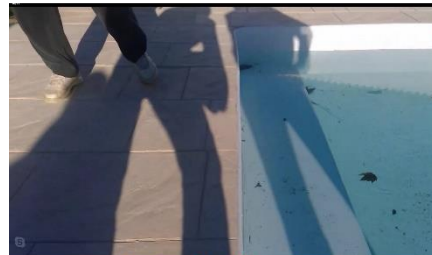
- nous constatons que la reprise des marches de la piscine n'est pas correcte (alignement, photo13, 14).
- les buses de refoulement d'eau ne sont pas correctement repositionnées, en saillies pour l'une d'elle d'où une reprise avec un joint d'étanchéité grossièrement exécutés et l'autre décollé et absence d'étanchéité (probabilité de fuites photo 15,16).

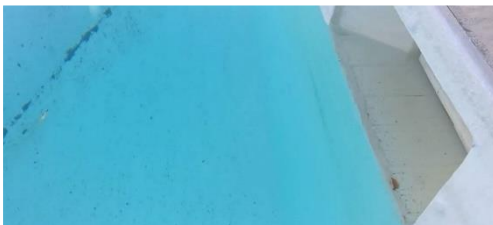
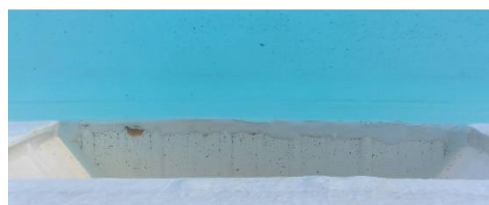
- le skimmer a été jointé en urgence de manière inadéquate et non professionnelle (photo 17,18), de plus le point lumineux immergé n'est quand à lui-même pas fixé, avec une absence totale même sommaire d'étanchéité (photo 19) !

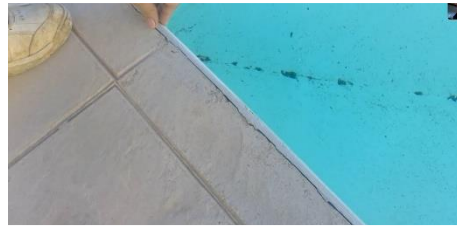
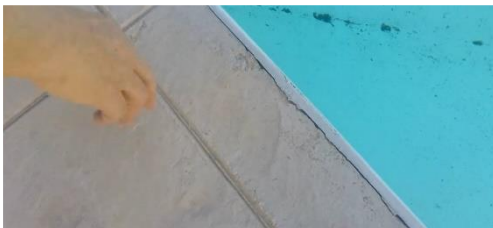
- pour clore ce constat nous déplorons l'absence de traitement sur le rebord supérieur de la piscine et le dallage (margelle de piscine, couvre joint ...) , ce qui dans le futur ne manquera d'occasionner de futurs dégâts sur la structure de la piscine générés par les infiltrations d'eaux de pluies et de ruissellement (photos 20, 21).

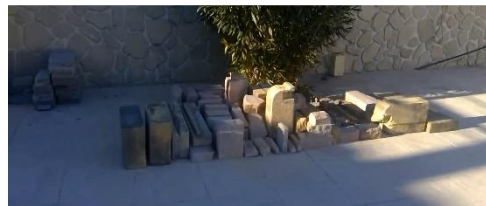
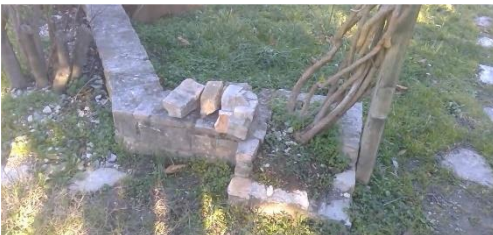
- à noter si besoin était de noter le manque de sérieux et de professionnalisme de l'entreprise exécutante des travaux, que la promesse de reconstruire le barbecue démonté pour réaliser la dalle n'a pas été tenue, de

même que la reconstruction du muret détérioré suite aux passage de leurs engins (photo22, 23).
